## **Análise da resistência à compressão do concreto convencional submetido a altas temperaturas**

### **Compressive strength analysis of conventional concrete subjected to high temperatures**

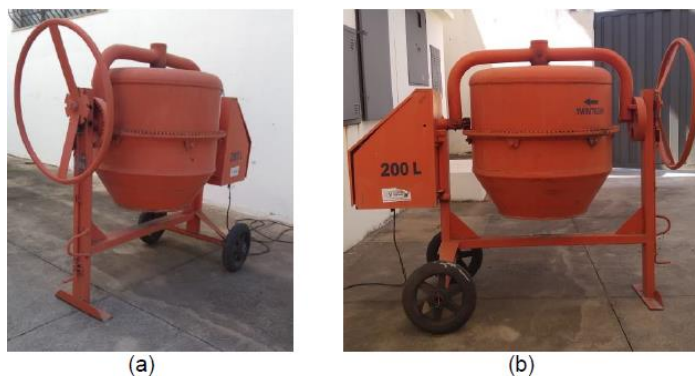
Antes da concretagem, todos os materiais necessários foram separados e pesados em balança digital com precisão de 10 gramas. A mistura foi realizada em uma betoneira com capacidade de 200 L, indicada na Figura 2, que ficou ligada até que a massa ficasse com uma textura homogênea.

Figura 2: Betoneira Monofásica de 200L

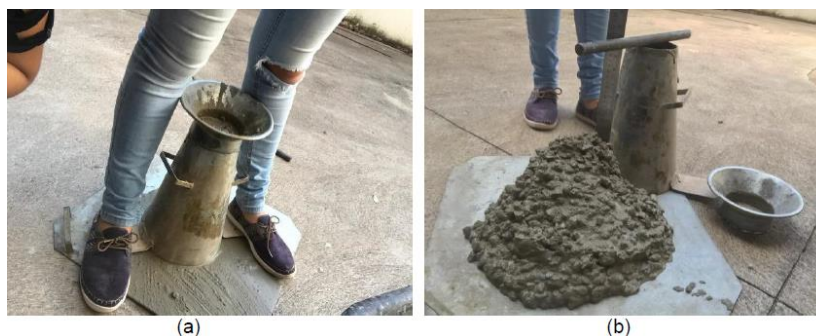
Antes da moldagem, foi realizado o ensaio de consistência do concreto, através do abatimento do tronco de cone (Figura 3), que é medido obedecendo a NM 67 [11], mais conhecido como *Slump Test*, que consiste em dividir a massa de concreto fresco em três partes e depositar, uma de cada vez, em um molde no formato de tronco de cone metálico com o auxílio de uma concha padronizada. Cada parte de massa depositada recebeu 25 golpes com uma haste metálica de adensamento. O molde foi retirado e mediu-se o abatimento que é a diferença entre a altura do molde e o escoamento do concreto, resultando em um valor de 19 cm.

Figura 3: Ensaio de Abatimento de Tronco

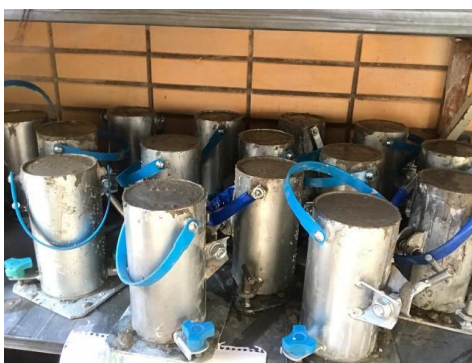
Com a finalização da moldagem, os corpos de prova foram acomodados em local protegido de sol e vento por 24 horas (Figura 4). Após isso, foram desmoldados e depositados em um tanque para a cura submersa em solução saturada com hidróxido de cálcio, à temperatura ambiente, durante 28 dias (Figura 5)

Figura 4: Moldes com Concreto Fresco

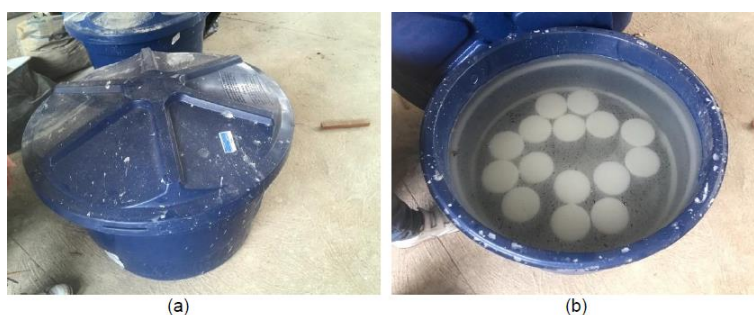
Figura 5: Corpos de Prova em Cura Submersa

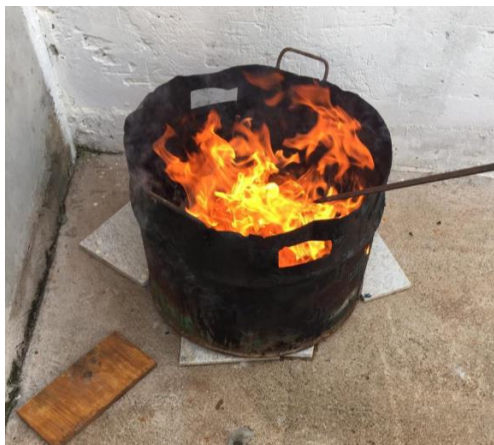
Conforme já citado, os corpos de prova foram separados em grupos, um desses grupos não foi submetido a altas temperaturas para serem utilizados como referência no ensaio de resistência à compressão. E para a simulação do incêndio os outros corpos de prova, com idade de 28 dias, foram depositados em tambor de ferro junto a madeira e submetidos ao fogo (Figura 6) por tempos diferentes, seguindo a Tabela 1.

Figura 6: Simulação de Fogo

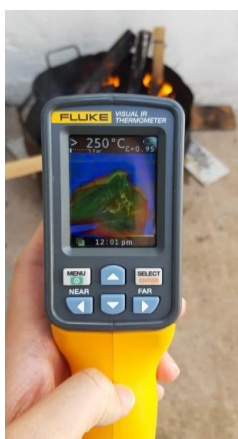
Vale ressaltar que todos os corpos de prova ficaram expostos em uma temperatura superior a  $250^{\circ}\text{C}$ , e tiveram um resfriamento lento e natural até a temperatura ambiente. A temperatura foi conferida com um termômetro digital infravermelho FLUKE modelo VT04A (Figura 7), sendo possível simular a realidade da dinâmica de um incêndio, já que os mesmos foram submetidos a chamas, porém não foi possível coletar temperaturas exatas para a comparação, devido ao limite térmico do termômetro utilizado ( $250^{\circ}\text{C}$ ).

Figura 7: Simulação de Fogo

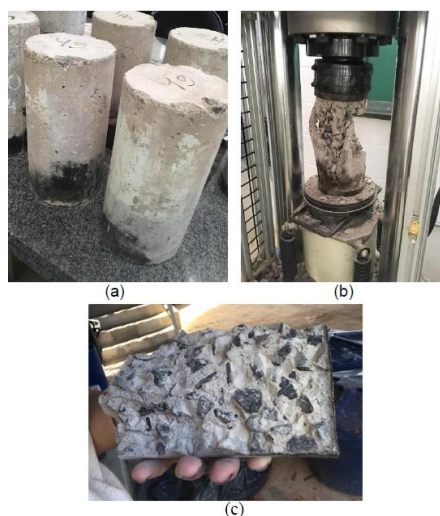
Os corpos de prova que ficaram expostos ao fogo durante 6 horas (grupo 3) e 12 horas (grupo 4), tiveram uma leve mudança na coloração. Nos do grupo 3, os corpos de prova não tiveram muitas rachaduras, mas ocorreu lascamentos em relação aos anteriores (Figura 10), também é possível observar que o concreto ficou mais esbranquiçado com um leve amarelado na parte interna (Figura 10c).

Figura 11: Corpos de Prova Grupo 3 (6 horas)

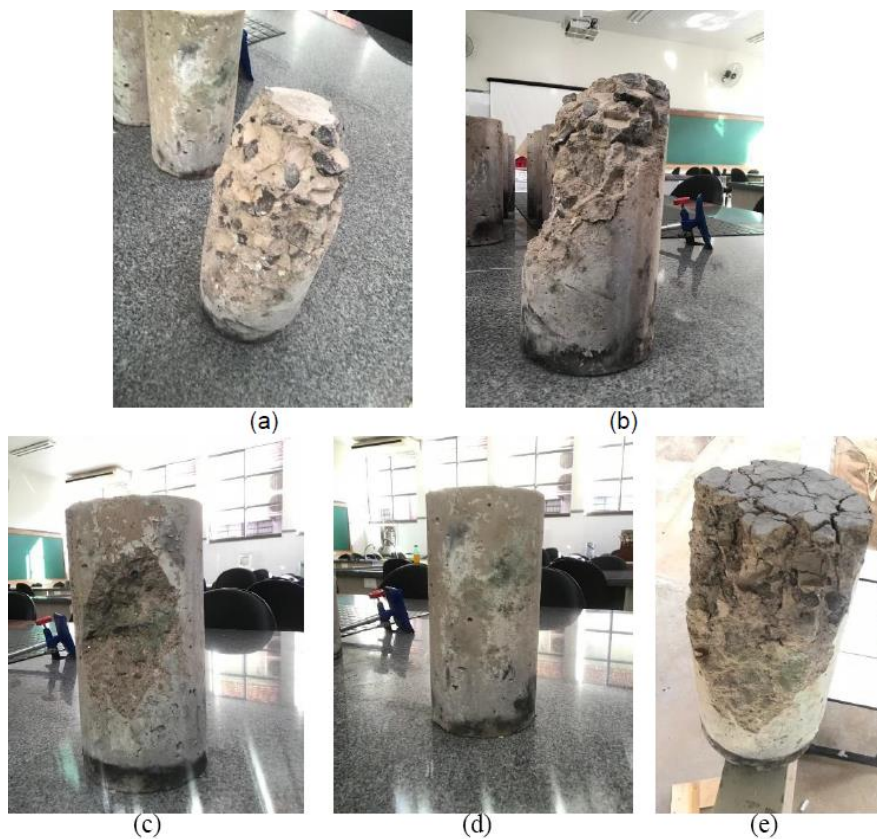
no grupo 4, um dos corpos de prova explodiu e outro perdeu parte da superfície lateral, durante o aquecimento (Figura 12). Este fenômeno de deslocamento, que ocorreu nestes dois corpos de prova, é conhecido como “*spalling*”, o qual já foi explicado anteriormente. Além disso, na coloração há presença do leve amarelado e existem alguns pontos verdes (Figura 12d e 12c).

Figura 12: Corpos de Prova Grupo 4 (12 horas)

Em estudos realizados por Hertz [13], ocorreram explosões em concretos com diferentes agregados (siliciosos e carbonáticos) a 700 °C. Ele defende que tal efeito ocorreu devido à expansão do agregado neste nível de temperatura, o que pode justificar a explosão de um dos corpos de prova.

Além disso, ocorreu o deslocamento em dois corpos de prova. A natureza da ocorrência deste fenômeno pode ser muito variada e imprevisível, mas acredita-se que a pressão provocada nos poros existentes ocasionou o efeito “spalling”.
