As levadas e suas implicações nas dinâmicas das vertentes, no norte de Portugal

The levadas and their implications for the dynamics of the slopes in the north of Portugal

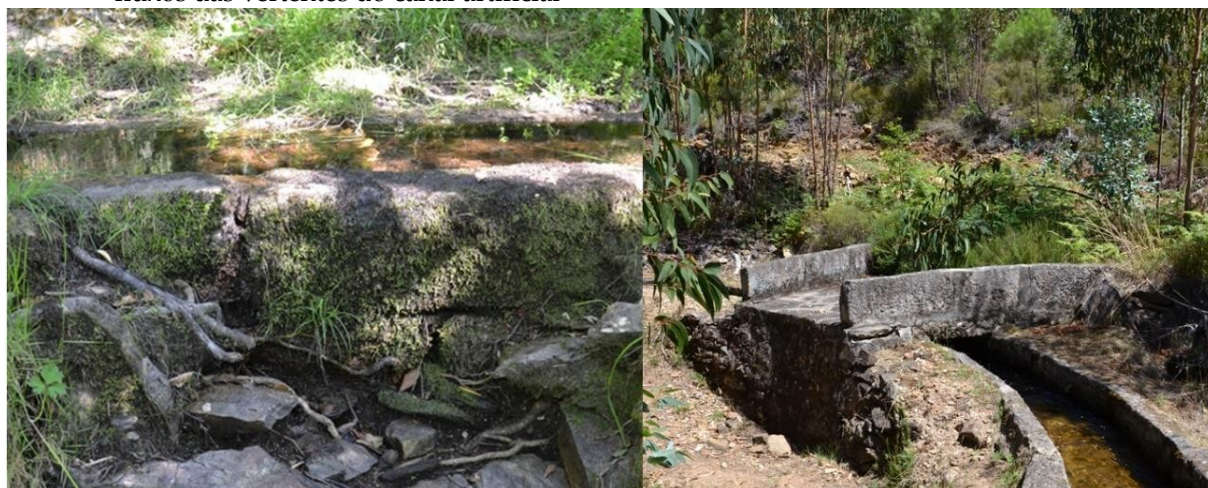
Painel 2 - Passagem do canal em trecho estreito com erosão ameaçando a estrutura. E caleira para isolar fluxos das vertentes do canal artificial

Em alguns trechos os processos erosivos ou o material rochoso da encosta condicionaram passagens estreitas para o canal artificial (painel 2), obrigando à construção de barreiras de suporte para garantir que a estrutura não se perdesse por

processos erosivos. Estas barreiras são rústicas, geralmente de pedras cortadas e encaixadas ou tijolos de alvenaria.

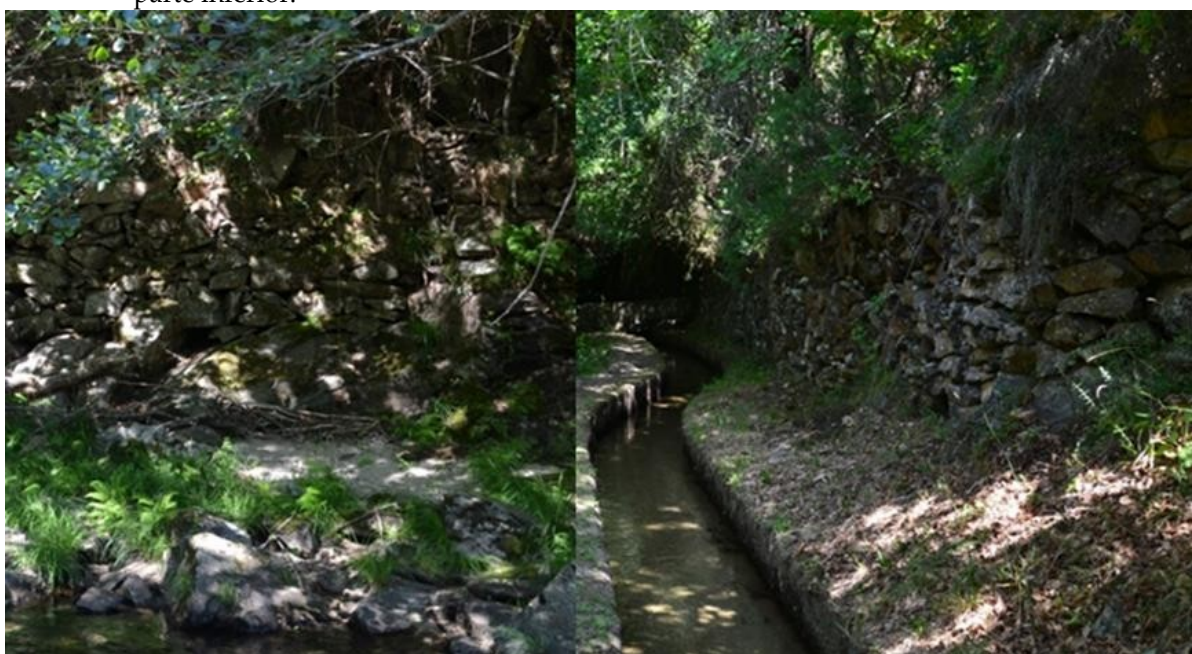
Painel 3 - Muro de pedras instalado na parte superior da vertente estabiliza a estrutura do canal artificial, ao passo que reduz o risco de desabamento pela atividade fluvial do rio Cabril na parte inferior.

Num dos trechos são cerca de 1200 metros com muros de suporte a partir do canal para a porção inferior da vertente. Também na porção superior da vertente foram construídos longos trechos murados para reduzir os riscos de deslizamentos, mais suscetíveis a partir do corte superficial e da passagem de água (painel 3).

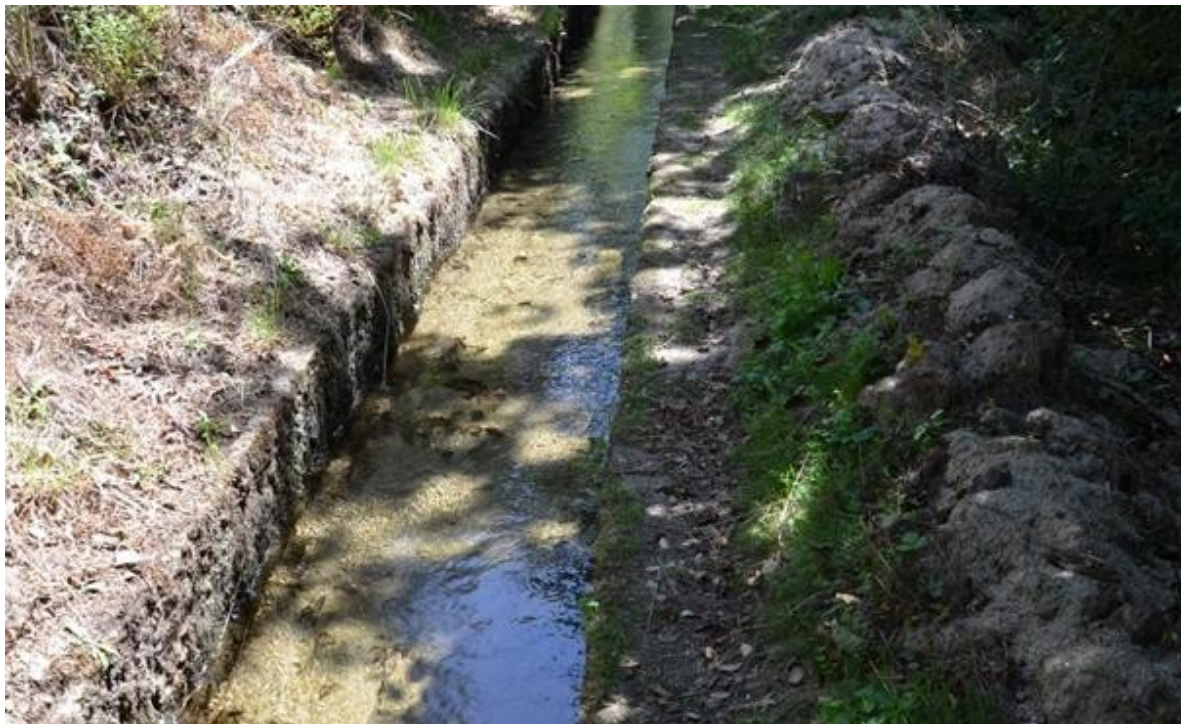
Foto 1 - Material sedimentar depositado no canal que tem sua competência de transporte reduzida em períodos de baixa vazão.

Quanto aos processos que se desenvolvem dentro dos canais artificiais, a sedimentação é aquela que mais se destaca, ainda que a estrutura baseada em placas impermeáveis facilite o escoamento e reduza a deposição. Contudo, são necessárias limpezas sazonais, conforme avança a deposição sedimentar em alguns trechos com menor declividade e consequente redução da velocidade do fluxo (foto 1). A partir da retirada do material dentro do canal, são formados pequenos depósitos marginais que, quando consolidados nas margens do canal, formam os chamados diques marginais antrópicos (Silva, 2018).
