PASSAGENS DE TORNADOS NAS ÁREAS RURAIS DOS MUNICÍPIOS DE ÁGUA SANTA/RS E COXILHA/RS

Tornado passages in the rural areas of Água Santa/RS and Coxilha/RS

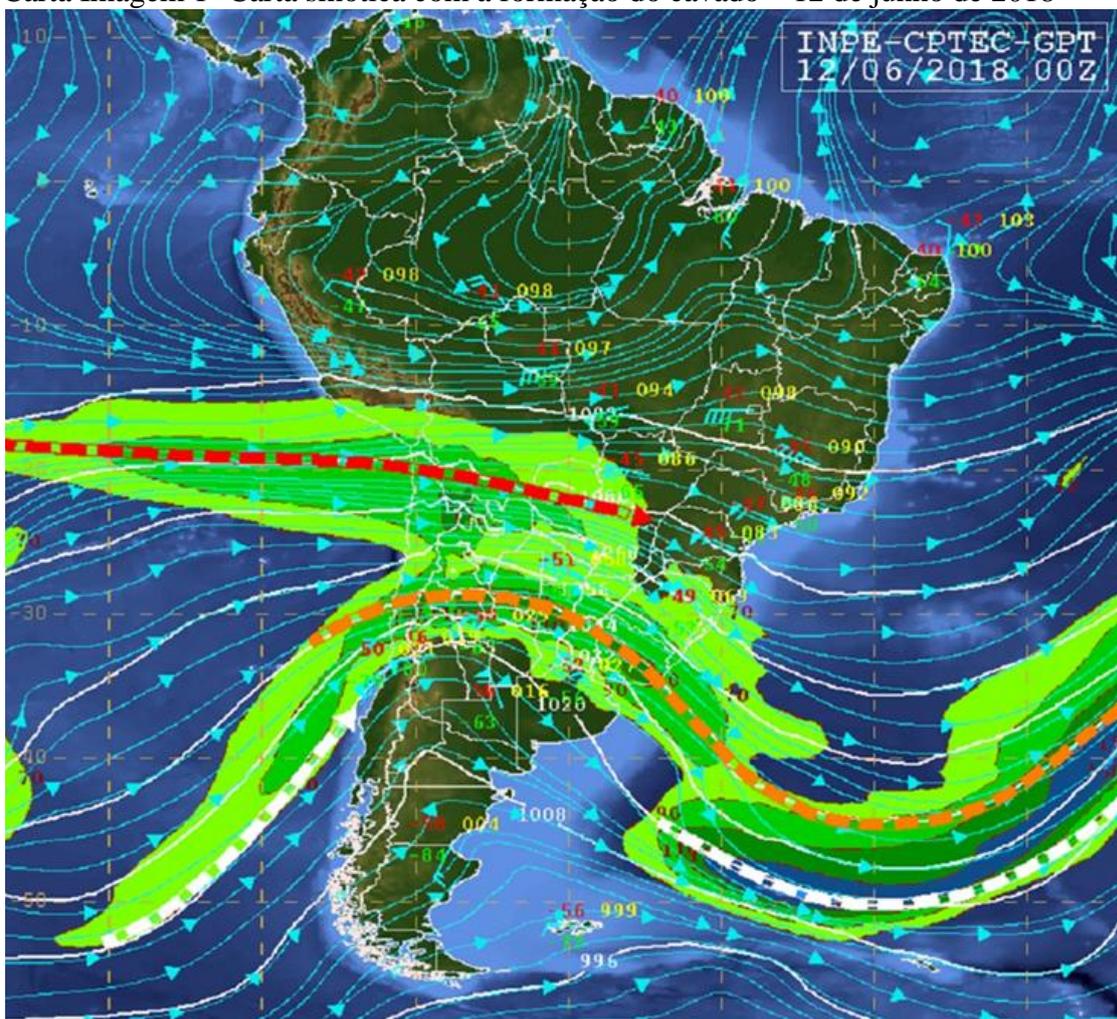
Na análise da carta sinótica de 250 hPa do dia 12/06/2018, nota-se o predomínio da circulação anticiclônica, o Jato Subtropical (JST) e o Jato Polar (JPN) formam um cavado entre o sul da Bolívia e Argentina, no qual, favoreceu a nebulosidade na parte sul do Brasil, conforme observado na figura 4 (METEOROLOGIA, 2018).

Carta Imagem 1- Carta sinótica com a formação do cavado – 12 de junho de 2018

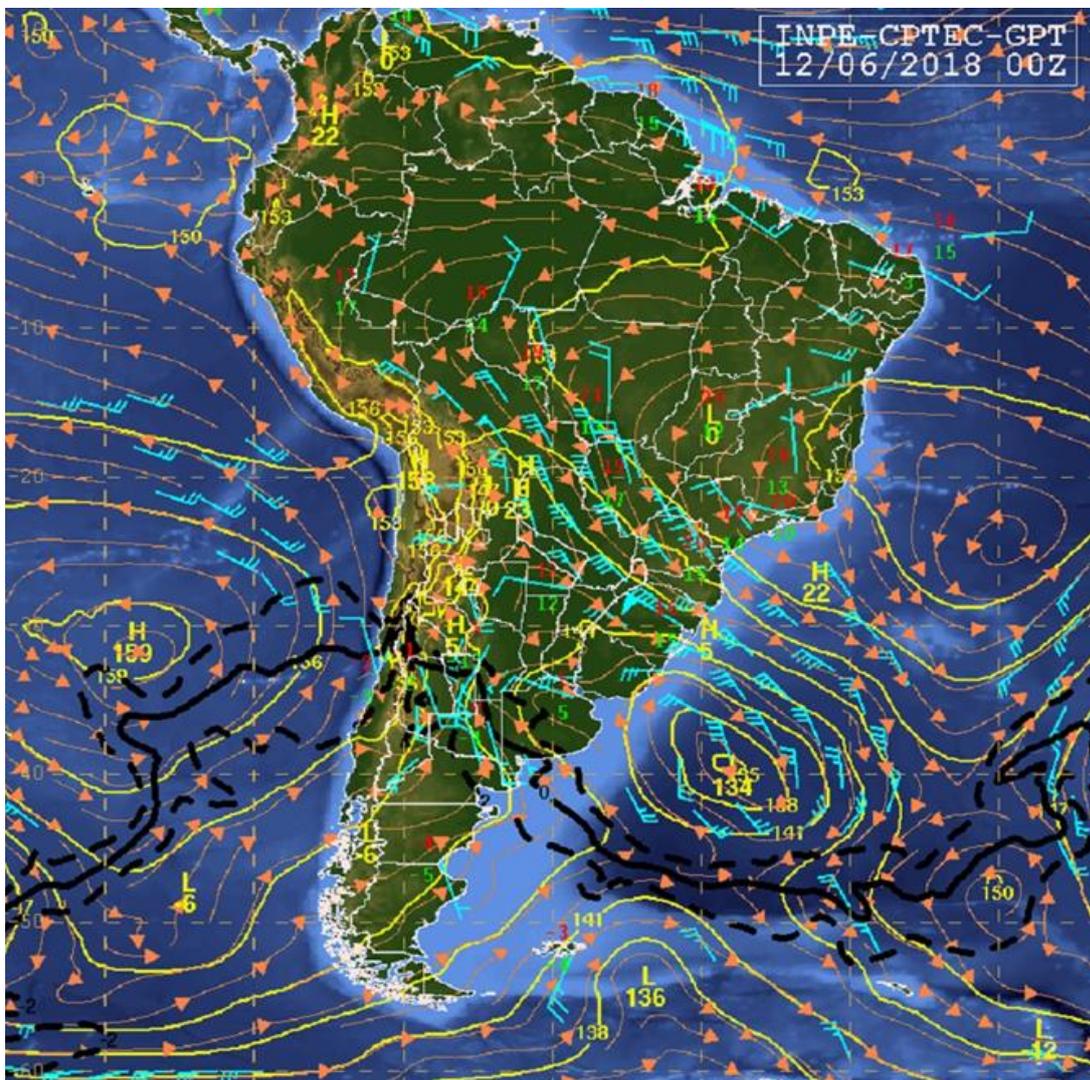
Na análise da carta sinótica de 850 hPa com respectivamente 1.500 metros de altitude, ocorre um escoamento zonal de leste entre o paralelo de 13°S e a linha do Equador. Esse escoamento ao encontrar a barreira montanhosa dos Andes são desviados para a Região Sul Brasileira, norte da Argentina que nota-se uma frente fria, Paraguai e Uruguai possibilitando instabilidades nestas áreas. Um padrão anticiclônico, relacionado à Alta Subtropical do

Atlântico Sul em superfície, é observado sobre o Brasil, também um centro ciclônico predomina sobre o Oceano Atlântico, relacionado ao sistema frontal em superfície. A linha preta é a isoterma de 0°C, e está presente no paralelo 29°S, indicando massa de ar fria mais intensa (Figura 5) (METEOROLOGIA, 2018).

Carta imagem 2 - Carta sinótica apresentando um escoamento dos ventos - 12 de junho de 2018

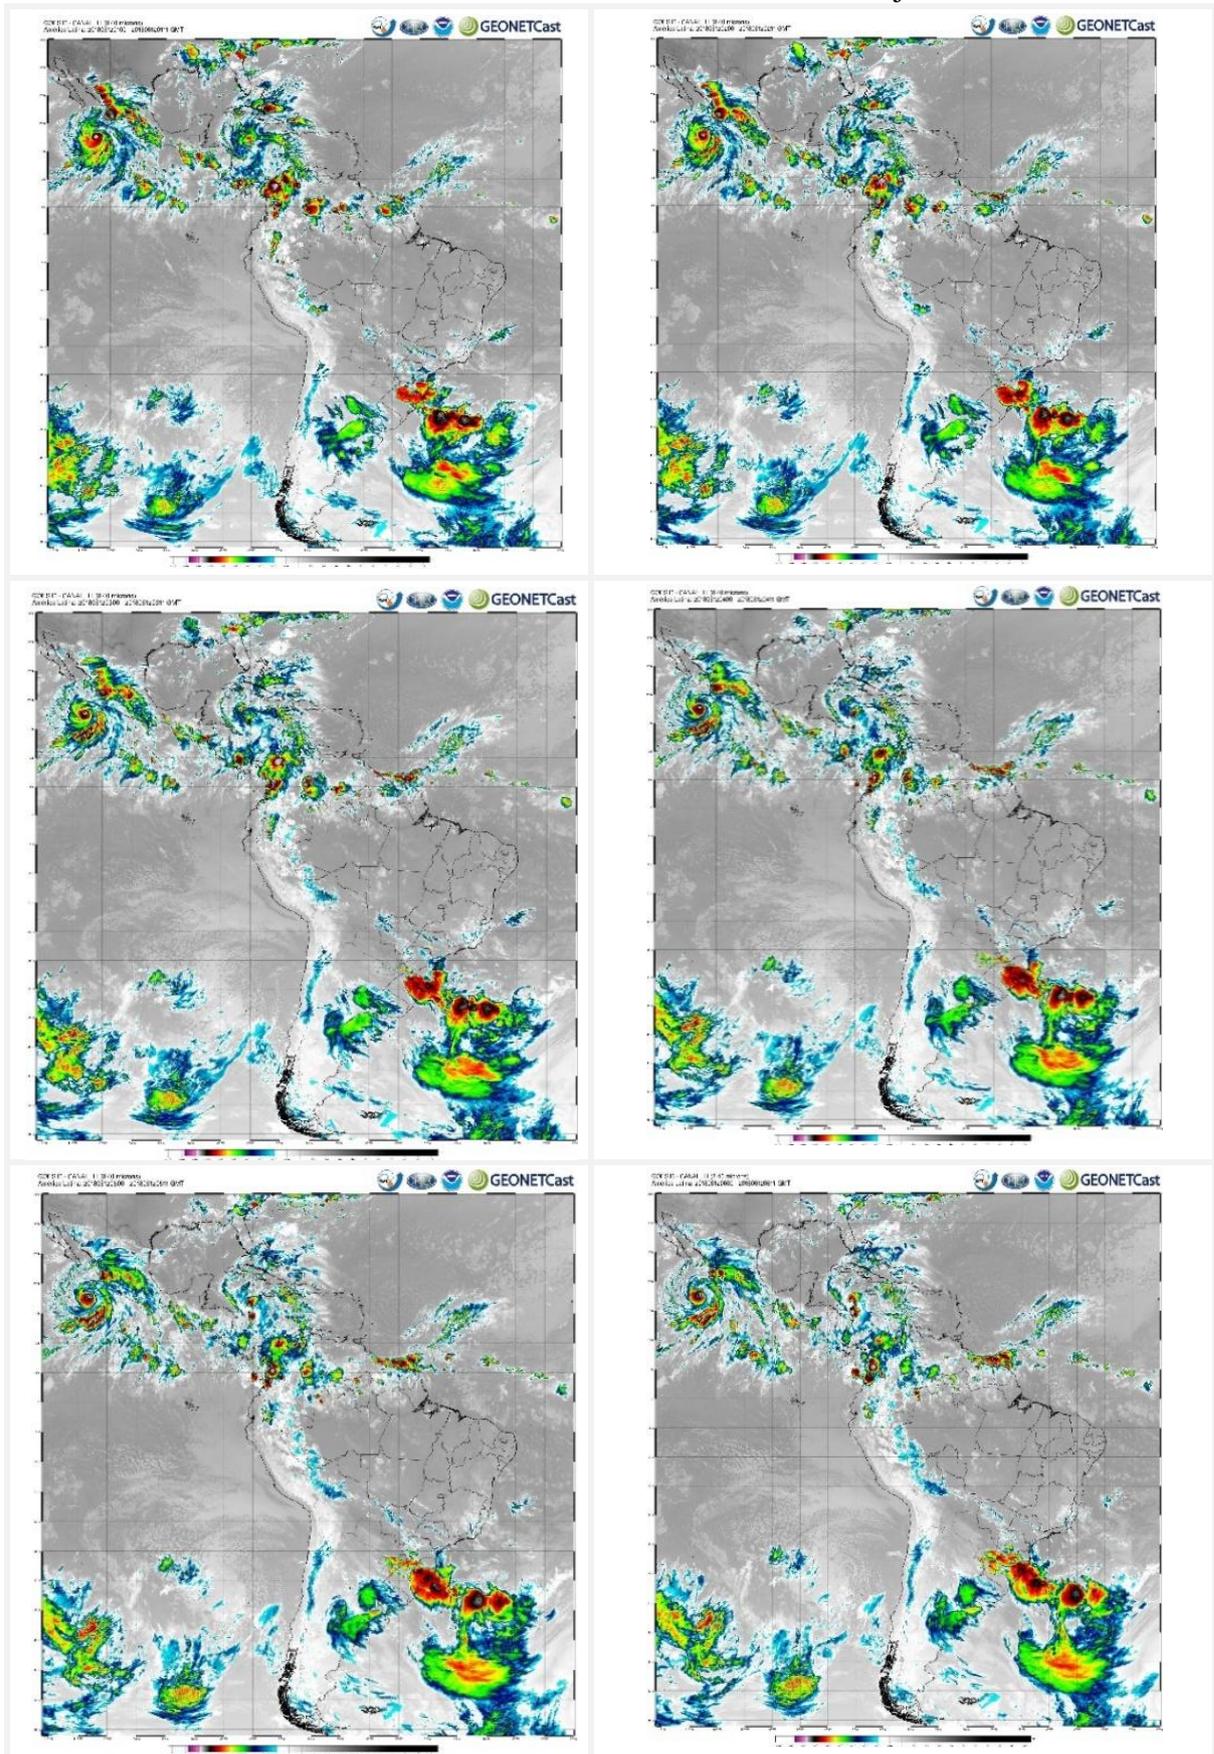
Na Carta Imagem 3, são apresentadas seis imagens horárias de satélite do dia 12 de junho de 2018, onde verifica-se o desenvolvimento rápido da célula convectiva, alcançando temperaturas de até -70°C no topo das nuvens. O desenvolvimento vertical desse sistema aliado ao resfriamento súbito de alguns setores da célula convectiva é capaz de produzir uma redução súbita na pressão em certos pontos dentro do sistema, o que atrai o ar no entorno, passando-o a girar ao redor desse núcleo, adquirindo a forma de cone. Quando a formação toca o chão, recebe a denominação de tornado.

Carta imagem 3 – Desenvolvimento horário (01 à 06 GMT) das tempestades para a região Nordeste do Rio Grande do Sul/Brasil no dia 12 de junho de 2018.

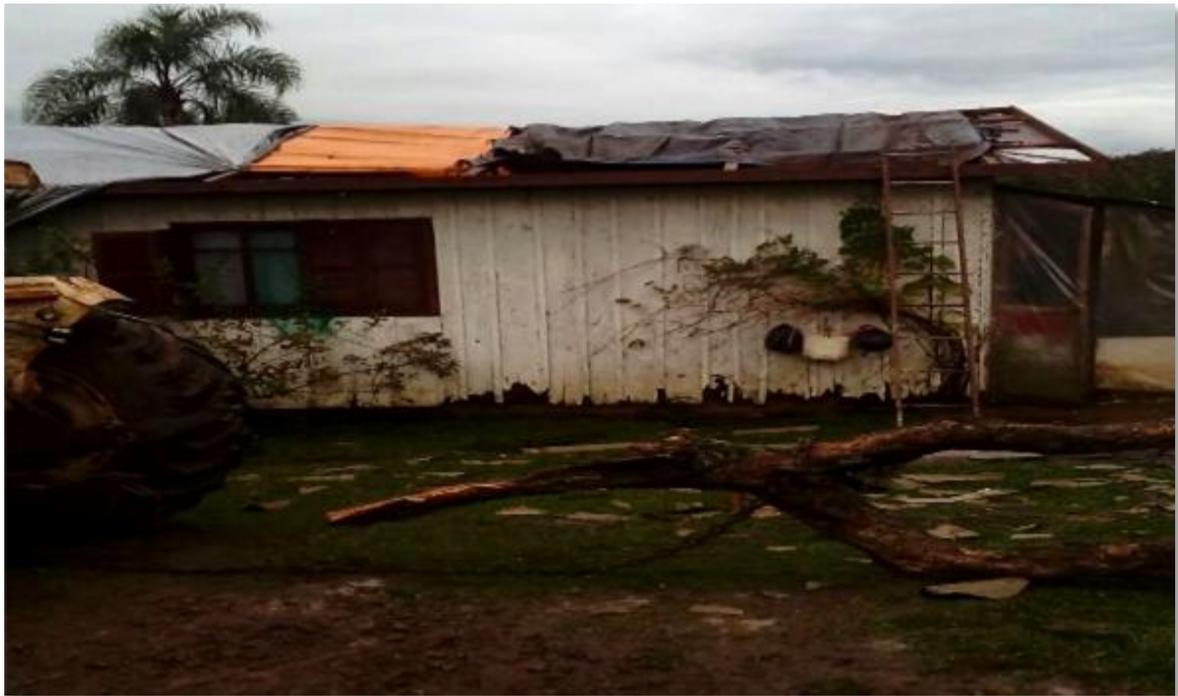
No município de Água Santa/RS, os estragos e as destruições ocorreram principalmente nas moradias das pessoas, com destelhamentos (Foto 1), e a condenação de algumas casas pela queda de paredes, tendo que destruí-las e após reconstruir outras, também, foi contabilizado a destruição de no máximo 10 aviários, causando a morte de 200 mil frangos, e diversas árvores caídas (Foto 2).

Foto 1 – Propriedade rural danificada no município de Água Santa/RS.

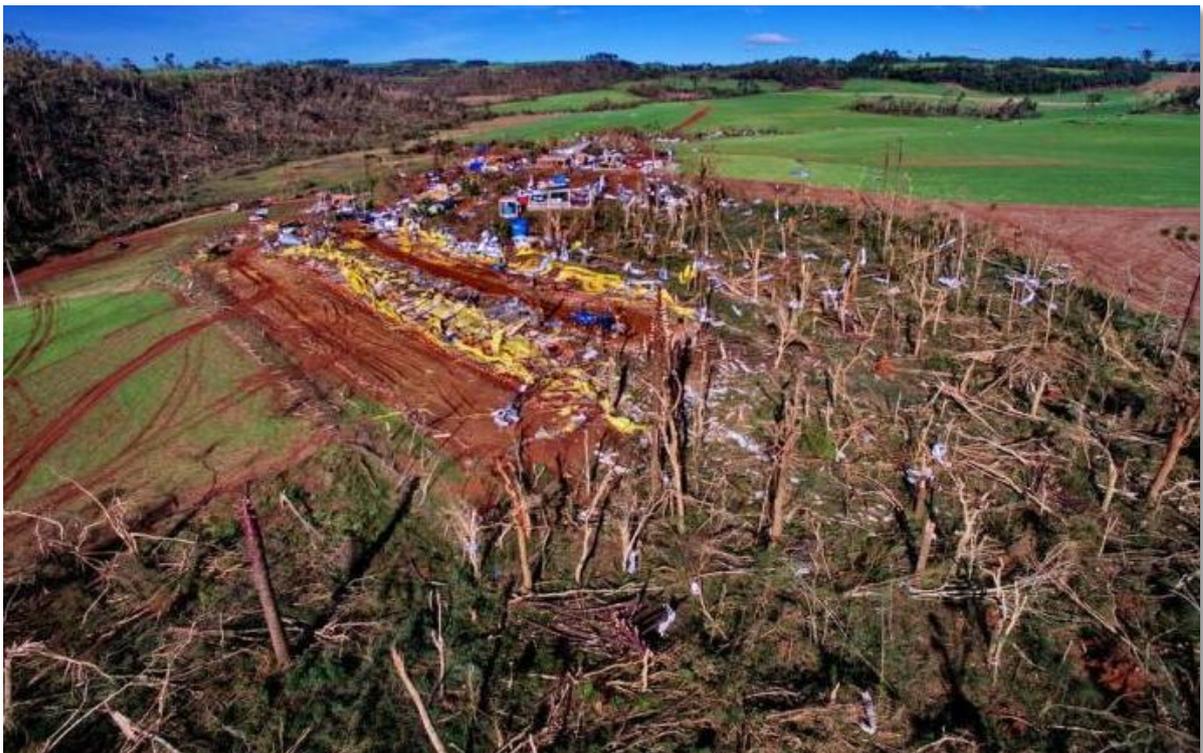
Foto 2 – Árvores danificadas e aviários destruídos no espaço rural do Município de Água Santa/RS.

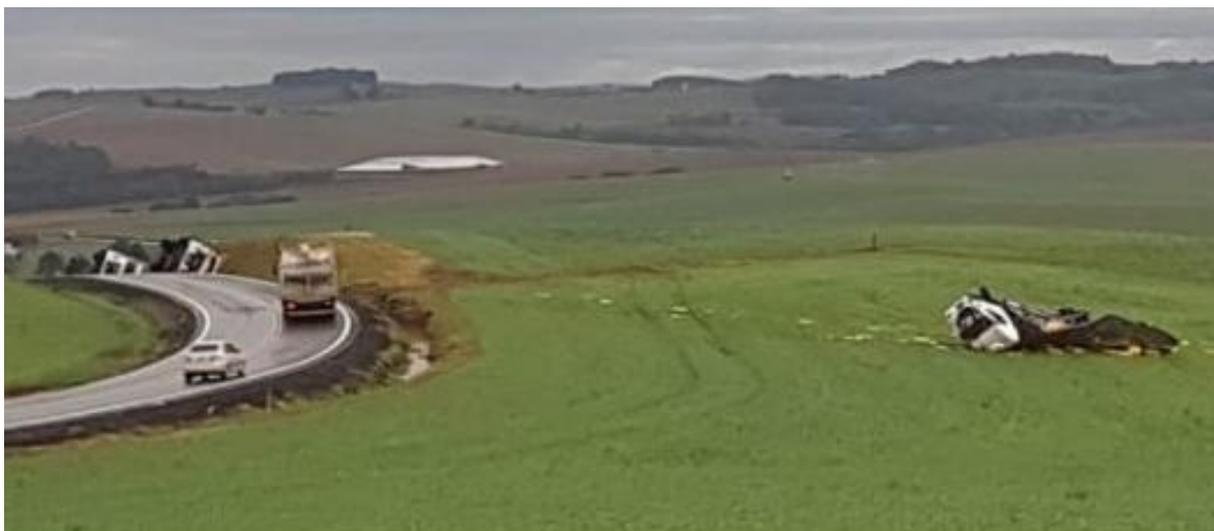
Já no município de Coxilha/RS, os estragos também foram grandes, principalmente na comunidade do Rio do Peixe. Pesquisas apontam que ocorreu o tornado mais violento e severo, considerando-se a queda e a destruição de algumas matas ciliares, tombamento de três caminhões na ERS-463, em que um deles foi arremessado para dentro de uma lavoura (Foto 3). Nessa mesma região algumas propriedades e sítios foram afetados, condenando silos e galpões que eram depósitos de algumas colheitas, ocorrendo então a perda de safras como soja e trigo (Foto 4).

Foto 3 – Caminhões tombado na rodovia pela força dos ventos - Coxilha/RS-12 de junho de 2018

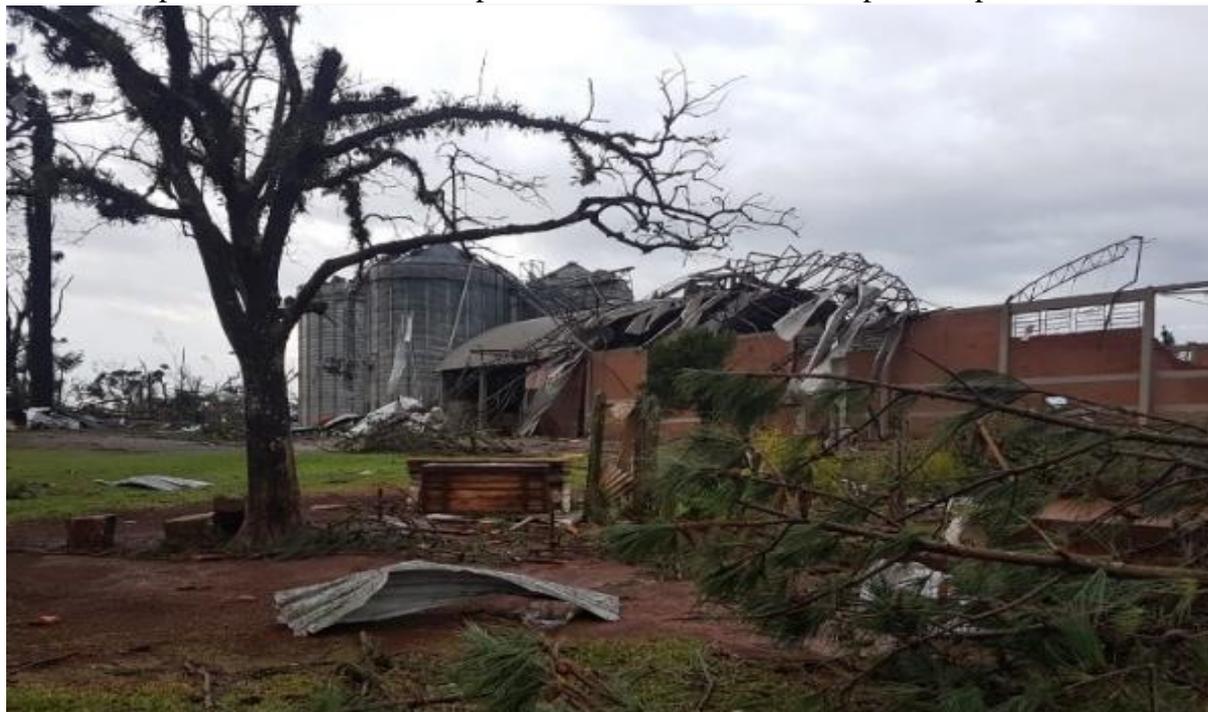
Foto 4 – Propriedade rural no município de Coxilha/RS danificada pelo temporal.

O tornado que passou na área rural de Coxilha foi classificado como nível F3, e o de Água Santa como nível F2 da escala Fujita (MetSul Meteorologia, 2018). Essas são escalas baseadas através dos estragos causados pelos tornados, sendo a classe F2 e F3 caracterizadas por apresentarem velocidades de ventos entre 180 a 330 km/h, provocando danos severos (Fujita, 1981).
